059 – Colisión, un encuentro de 4 millones de euros

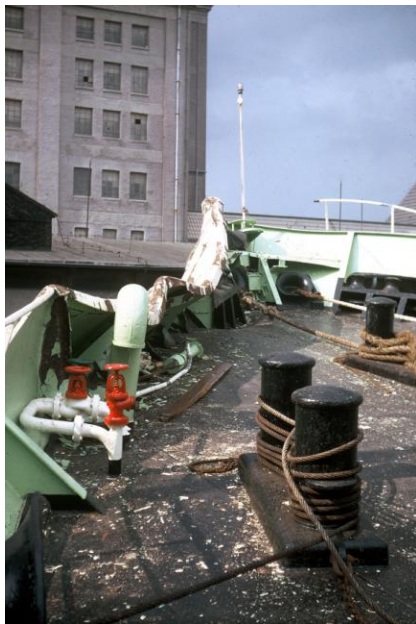
La parte delantera del Corviglia, que era muy bulbosa, actuó como un abrelatas en las superestructuras del Zonnekerk.

Daños a la proa

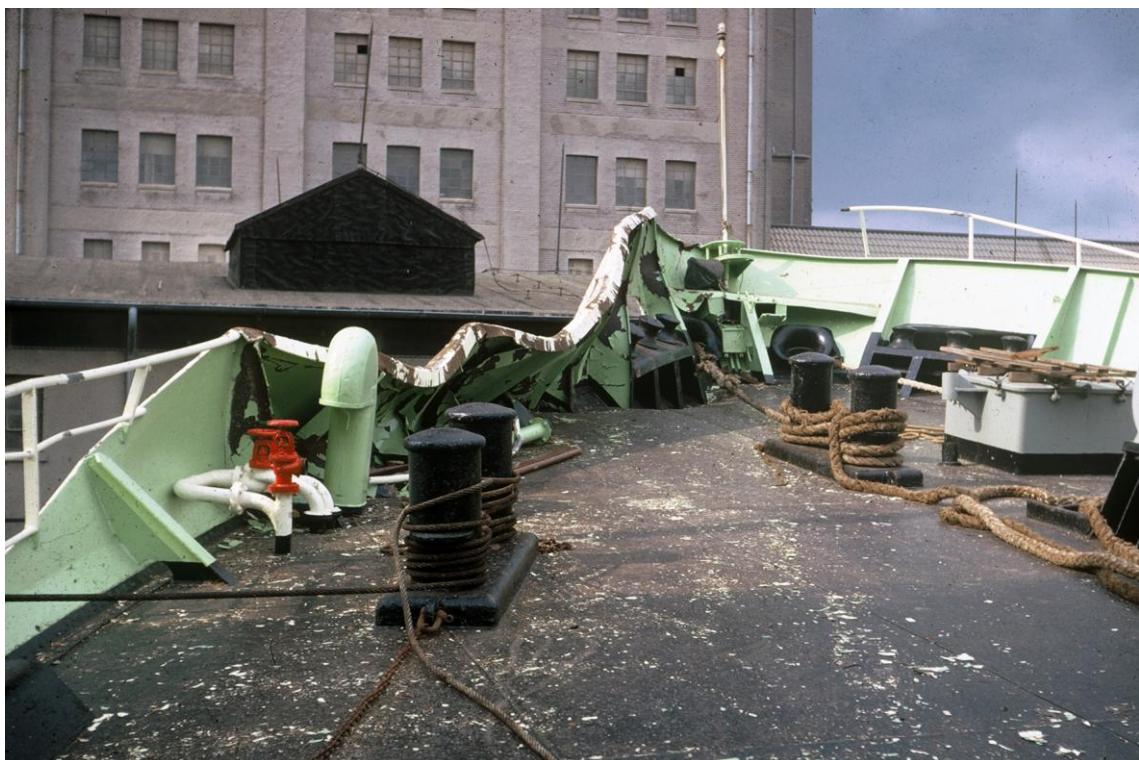
La investigación técnica demostró que habíamos sufrido un fallo eléctrico en el motor de nuestro dispositivo de timón y que no había habido ningún error humano.

Vista general de los daños en el carguero Corviglia

Descargamos nuestras mercancías y al mismo tiempo se hacía la investigación de los Asuntos Marítimos, en presencia de varios expertos, el superintendente que había venido inmediatamente de Lausana, las aseguradoras y representantes del astillero, que tendría que efectuar las reparaciones lo antes posible. De hecho, se solicitó inmediatamente una plaza en el dique seco para no prolongar nuestra escala más de lo necesario. El tiempo es oro, como dice el refrán, y en este caso es aún más cierto.
